การวิเคราะห์สาเหตุและมาตรการป้องกันสายไฟฟ้าแรงสูงขาด ในเมืองพัทยา

CAUSE ANALYSIS AND PREVENTIVE MEASURE OF HIGH VOLTAGE CABLE BROKEN IN PATTAYA CITY

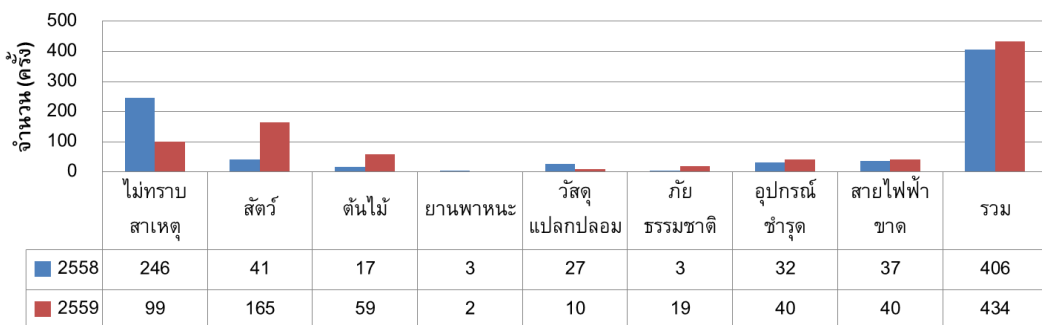
ภาพที่ 2 สาเหตุของการเกิดกระแสไฟฟ้าช็อตในระบบจำหน่ายของการไฟฟ้าส่วนภูมิภาคเมืองพัทยา

กระแสไฟฟ้าช็อตในระบบจำหน่ายของการไฟฟ้าส่วนภูมิภาคเมืองพัทยาในปี พ.ศ. 2559 เกิดขึ้น จำนวน 434 ครั้ง ซึ่งมีแนวโน้มสูงขึ้นเมื่อเทียบกับปี พ.ศ. 2558 ซึ่งมีกระแสไฟฟ้าช็อต จำนวน 406 ครั้ง ดังภาพที่ 2

3.1 ในปี พ.ศ. 2558 เกิดกระแสไฟฟ้าช็อต จำนวน 406 ครั้ง โดยสาเหตุสูงสุด คือ ไม่ทราบสาเหตุเกิดขึ้น จำนวน 246 ครั้ง คิดเป็น 60.59% ลำดับที่สองคือ อุปกรณ์ชำรุด จำนวน 69 ครั้ง คิดเป็น 17% โดยเมื่อวิเคราะห์ประเภทของอุปกรณ์ที่ชำรุด พบว่า มีสายไฟฟ้าขาดเกิดขึ้น จำนวน 37 ครั้ง คิดเป็น 53.62% และลำดับที่สามคือ สัตว์ จำนวน 41 ครั้ง คิดเป็น 10.09%

3.2 ในปี พ.ศ. 2559 เกิดกระแสไฟฟ้าขัดข้อง จำนวน 434 ครั้ง โดยสาเหตุสูงสุด คือ สัตว์เกิดขึ้น จำนวน 165 ครั้ง คิดเป็น 38.02% ลำดับที่สองคือ ไม่ทราบสาเหตุ จำนวน 99 ครั้ง คิดเป็น 22.81% และลำดับที่สาม คือ อุปกรณ์ชำรุด จำนวน 80 ครั้ง คิดเป็น 18.43% และเมื่อวิเคราะห์ประเภทของอุปกรณ์ที่ชำรุดพบว่า มีสายไฟฟ้าขาดเกิดขึ้น จำนวน 40 ครั้ง คิดเป็น 50%

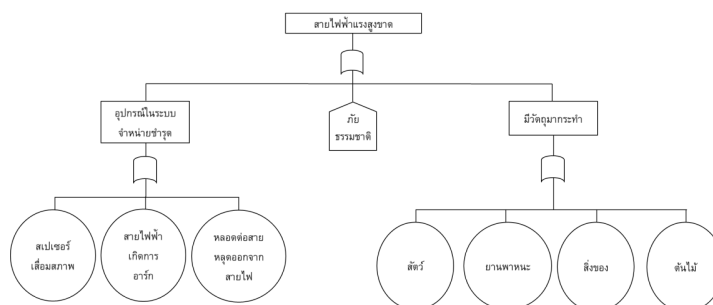
ภาพที่ 3 แสดงความสัมพันธ์ของสาเหตุที่ทำให้สายไฟฟ้าแรงสูงขาด

5. วิเคราะห์หาปัจจัยที่เป็นสาเหตุทำให้สายไฟฟ้าแรงสูงขาดโดยใช้วิธี Fault Tree Analysis เพื่อหาสาเหตุพื้นฐานที่สำคัญที่เป็นเหตุให้เกิดอุบัติเหตุ โดยใช้สัญลักษณ์ Logic Gate เพื่อกำหนดความสัมพันธ์เชิงสาเหตุของปัจจัยต่างๆ และเชื่อมโยงเหตุการณ์การเกิดอุบัติเหตุ ซึ่งสาเหตุของสายไฟฟ้าแรงสูงขาดสามารถเขียนความสัมพันธ์ของเหตุการณ์ต่างๆ ได้ดังภาพที่ 3

6. สรุปปัจจัยที่เป็นสาเหตุทำให้สายไฟฟ้าแรงสูงขาด และประเมินโอกาสที่จะเกิดขึ้นของแต่ละเหตุการณ์ ซึ่งจากการวิเคราะห์สาเหตุที่ทำให้สายไฟฟ้าแรงสูงขาดโดยวิธี Fault Tree Analysis พบว่ามีเหตุการณ์พื้นฐาน (Basic Event) จำนวน 8 เหตุการณ์ ดังตารางที่ 3 โดยมีอัตราการเกิดของแต่ละเหตุการณ์ซึ่งได้มาจากข้อมูล

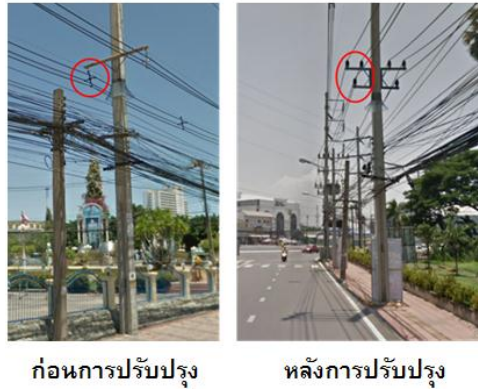
ภาพที่ 4 ภาพสเปเซอร์ก่อนปรับปรุงและการวางสายบนลูกถ้วยบนเหล็ก ป.ปลา หลังการปรับปรุง

อีกทั้งการไฟฟ้าส่วนภูมิภาคมีการใช้สเปเซอร์ (Spacer) ในการแยกสายไฟฟ้าหุ้มฉนวน หรือสายเคเบิลอากาศ (SAC) แต่ละเฟสเพื่อป้องกันการสัมผัสกัน จึงควรปรับปรุงด้วยวิธีการวางสายบนลูกถ้วยฉนวนที่อยู่บนหลักฉนวนรูป ป.ปลา ดังภาพที่ 4 เนื่องจากมีการวางสายเคเบิลอากาศบนสเปเซอร์มักมีการเสื่อมสภาพ และเกิดวาบไฟ

ตามผิวระหว่างเฟส ทำให้สายเคเบิลอากาศขาด ซึ่งมักเกิดปัญหาย่อยครั้งโดยเฉพาะพื้นที่ใกล้ชายทะเล ตลอดจนการใช้ลวดอลูมิเนียม Tie Wire พันสายเคเบิลอากาศเข้ากับสเปเซอร์ ทำให้เกิดความเครียดทางสนามไฟฟ้ามีค่าสูง และเร่งให้ฉนวนของสายเคเบิลอากาศเสื่อมสภาพเร็วขึ้นกว่าปกติ [4]

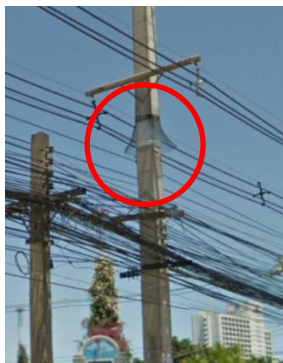
ภาพที่ 5 การติดตั้งตาข่ายกันงู (Snake Guard)

7.2 กรณีสายไฟฟ้าขาดเนื่องจากสัตว์ที่มาสัมผัสกับอุปกรณ์ในระบบจำหน่าย จากเดิมจะมีการติดตั้งตาข่ายกันงู (Snake Guard) ที่บริเวณต้นเสาเท่านั้น ดังภาพที่ 5 ซึ่งมีประสิทธิภาพในการป้องกันสัตว์ได้ไม่เพียงพอ และมีการชำรุดได้ง่าย ทำให้สัตว์สัมผัสกับอุปกรณ์ในระบบจำหน่ายจนได้รับความเสียหาย และตรวจพบไฟลัดเอาท์

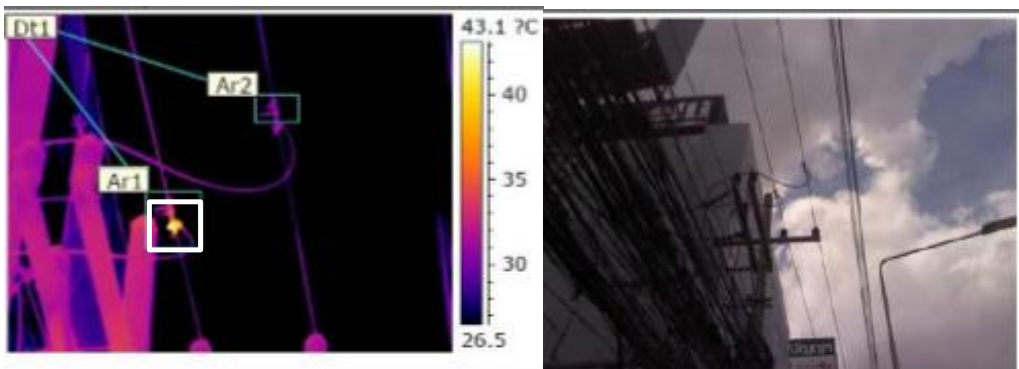
8.1 การถ่ายภาพความร้อนช่วงเวลากลางคืน จำนวน 104 จุด พบว่ามีจุดที่อุณหภูมิแตกต่างกันมากกว่า 40°C ซึ่งต้องแก้ไขโดยเร่งด่วน จำนวน 24 จุด เช่น บริเวณจุดต่อ Hotline Clamp เฟส B ดังภาพที่ 7 หรือจุดต่อเบลแคลมป์ ดังภาพที่ 8 เป็นต้น

ภาพที่ 7 ตัวอย่างภาพจุดร้อนบริเวณ Hotline Clamp เฟส B

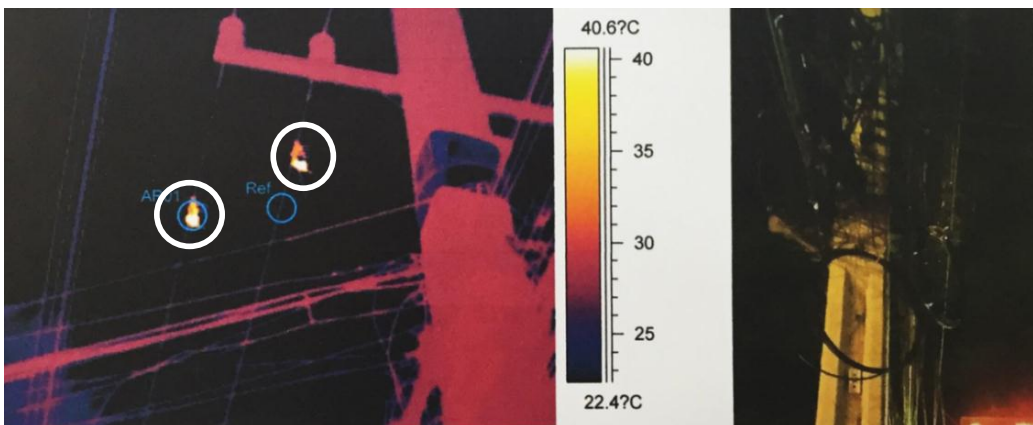
ภาพที่ 8 ตัวอย่างภาพจุดร้อนบริเวณจุดต่อเบลแคลมป์

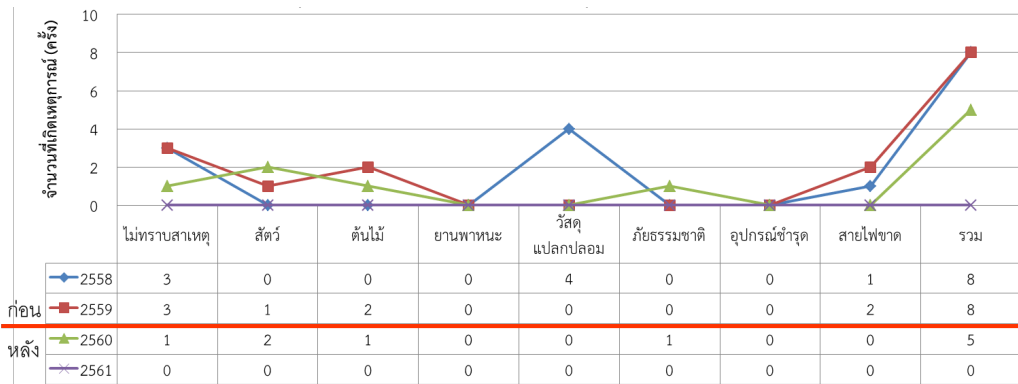
ภาพที่ 11 เปรียบเทียบสถิติการเกิดกระแสไฟฟ้าขัดข้องของสถานีไฟฟ้าพญาไถ้วงจรที่ 3 ก่อนปรับปรุง (พ.ศ. 2558 - พ.ศ. 2559) และหลังปรับปรุง (พ.ศ. 2560 - มีนาคม พ.ศ. 2561)

9. เก็บข้อมูลการเกิดกระแสไฟฟ้าขัดข้องจากกรณีที่สายไฟฟ้าแรงสูงขาดหลังจากที่ปฏิบัติตามมาตรการที่กำหนด และวิเคราะห์ผลโดยเปรียบเทียบกับค่าเฉลี่ยต่อเดือนของการเกิดเหตุสายไฟฟ้าแรงสูงขาดในปี 2558 ถึงปี 2561 ดังภาพที่ 11 ซึ่งพบว่า สถิติการเกิดกระแสไฟฟ้าขัดข้องหลังจากที่ดำเนินการตามมาตรการที่กำหนดมีค่าลดลงจาก 16 ครั้ง/ปี คิดเป็น 0.67 ครั้ง/เดือนโดยเฉลี่ย ลดลงเหลือ 5 ครั้ง/ปี คิดเป็น 0.33 ครั้ง/เดือนโดยเฉลี่ย โดยในปี 2561

และไม่มีเหตุการณ์กระแสไฟฟ้าขัดข้องที่มีสาเหตุจากสายไฟฟ้าขาดจนถึงปัจจุบัน ซึ่งลดลงจากก่อนที่ดำเนินการแก้ไข 1.5 ครั้ง/ปี
